Arbetsbeskrivning Halla Tule 1:8

Cecilia Boman
Byggnadsantikvarie

Objekt: Järnvägsstationen Halla, Thule 1:8

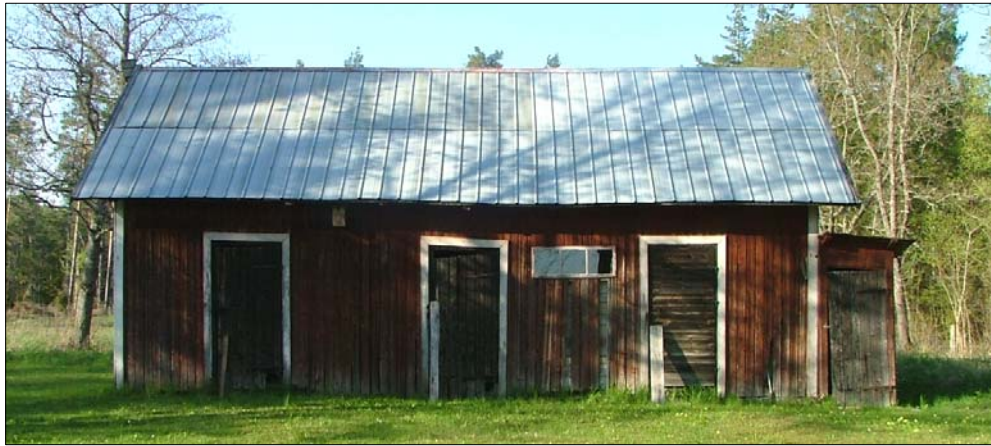
Fasad mot söder

Bodlänga uppförd i regelverk med stående panel. Byggnaden består av tre stora rum samt två mindre förråd på västra fasaden. Byggnaden står under ett tak av pannplåt, varav enbart det ena takfallet ligger på bördning. Byggnaden har fem portar, av vilka fyra har stående panel och en liggande panel. På västra gaveln sitter en lucka. På östra gaveln samt södra fasaden ett liggande trelufts-fönster. Byggnaden är avfärgad med röd slamfärg med vita snickerier och brunmålade dörrblad.

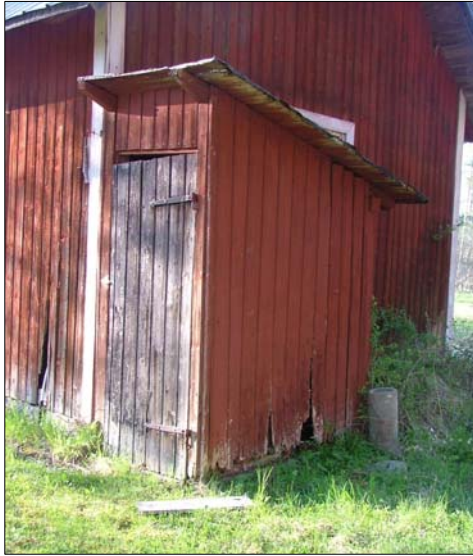
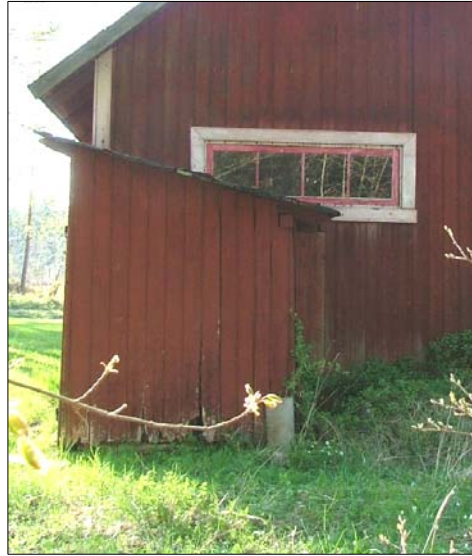
Dass

Dasset är uppförd i regelverk med stående panel och har ett enkelt papptak.

Riv taket, lägg ny bördning med spontat virke och nytt papptak.

Stomme och syll besiktigas. Rötskadade delar lusas med nytt virke.

Fasadpanelen lagas med nya bräddor med profilhyvling likt befintlig. Där panelbräddor är dåliga i sin helhet bytes de ut. Där skador endast finnes i nederkant: görs en snedställd skarvning. Nivån på lagningen måste vara rimlig i förhållande till byggnadens skick, dvs små skador lämnas. Droppkant skall vara likt befintlig på övrig panel.

Samtlig panel avfärgas med äkta Falu rödfärg.

Översyn. Dörren riktas. Lås och gångjärn smörjes. Hela dörren målas med trätjära med ev. tillsats av kimrök.

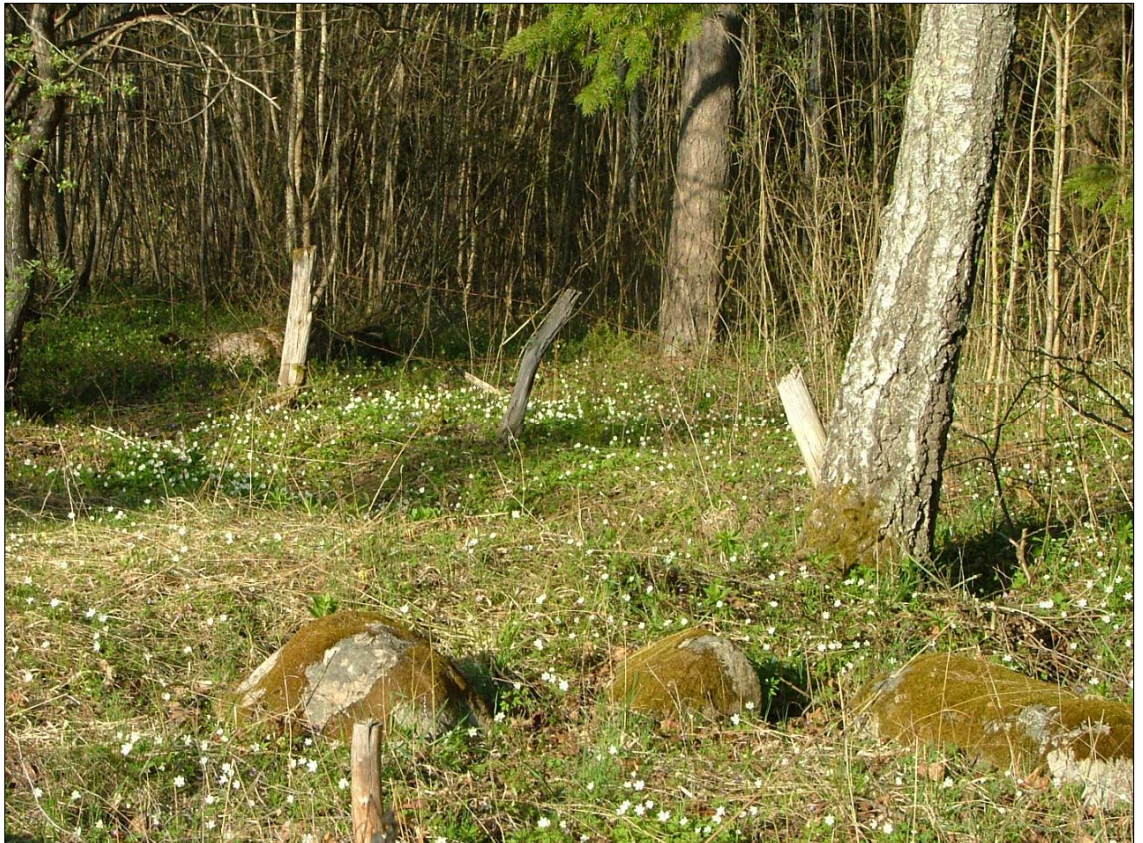
Stängsel

Runt om fastigheten löper ett stängsel bestående av stolpar, i huvudsak slipers, och rund ståltråd. Stängslet är förfallet och många av stolparna har ramlat, lutar eller har ruttnat bort. Vid någon tidpunkt har även stängslet förstärkts med taggråd.

Befintligt stängsel ses över, och användbara delar lämnas. Övrigt rives inklusive taggtråden, som ej hör till staketets ursprungliga utformning.

Nytt stängsel monteras i enlighet med den äldre utsträckningen. Vid oklarheter se skissen. Nytt virke till stolpar skall vara tjärrikt alternativt välimpregnerat med linolja. Tryckimpregnerat virke är ej aktuellt. Virke skall utformas med lika dimensioner som förlaga. Ståltråd skall utformas med samma dimension som befintligt.
